## Beoordelingsprotocol asbestbronnen Netwerkbedrijven

**Opdrachtgever** : Netbeheer Nederland  
**Documentnummer** : VA-09  
**Versie** : 2.4  
**Datum** : 2 aug 2024

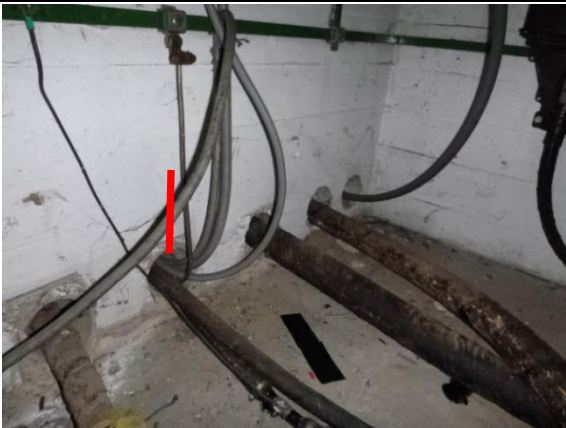
| Toepassing en asbestsoort | Bepaling mate van beschadiging | Risico-categorie | Foto |
|---|---|---|---|
| Asbestcement, Chrysotiel | Historische beschadiging: <ul style="list-style-type: none"> <li>– Afgeronde hoeken</li> <li>– Geen rafelige structuur</li> <li>– Geen restanten zichtbaar</li> </ul> | geel | |

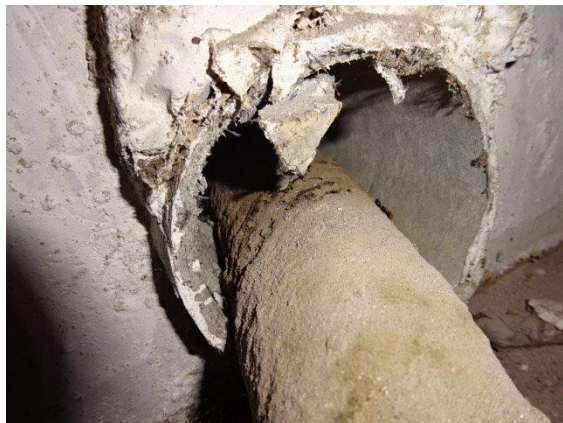
| Toepassing en asbestsoort | Bepaling mate van beschadiging | Risico-categorie | Foto |
|---|---|---|---|
| Asbestcement, Chrysotiel | Sterk beschadigd en/of recente beschadiging: <ul style="list-style-type: none"> <li>– Scherpe hoeken</li> <li>– Rafelige structuur</li> </ul> | oranje | |

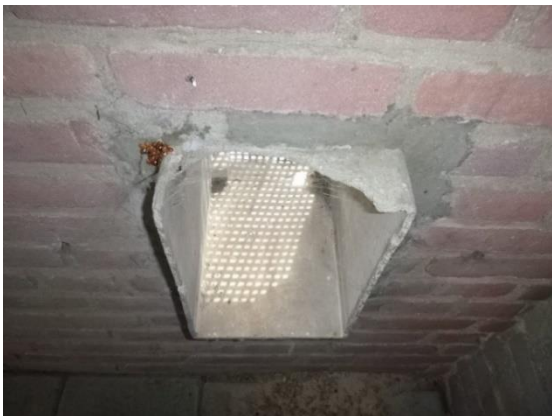
| Toepassing en asbestsoort | Bepaling mate van beschadiging | Risico-categorie | Foto |
|---|---|---|---|
| Asbestcement (harde plaat), Chrysotiel | Historische beschadiging: <ul style="list-style-type: none"> <li>– Afgeronde hoeken</li> <li>– Geen rafelige structuur</li> <li>– Geen restanten zichtbaar</li> </ul> | geel | |

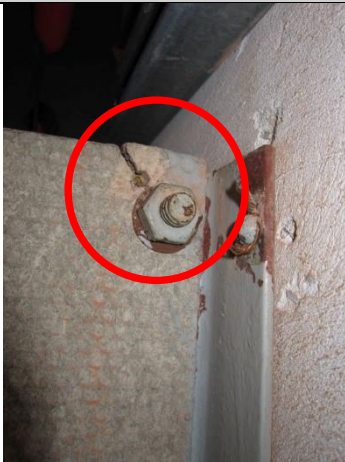
| Toepassing en asbestsoort | Bepaling mate van beschadiging | Risico-categorie | Foto |
|---|---|---|---|
| Asbestcement<br>(harde plaat)<br>Chrysotiel | Historische beschadiging:<br><ul style="list-style-type: none"> <li>– Afgeronde hoeken</li> <li>– Geen rafelige structuur</li> <li>– Geen restanten zichtbaar</li> </ul> | geel | |

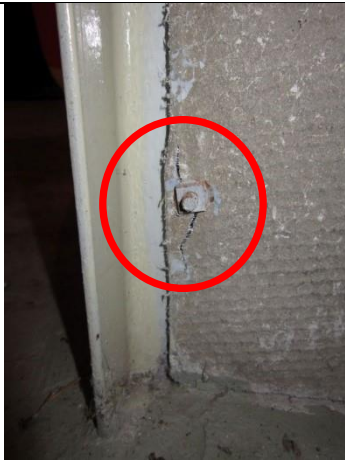
| Toepassing en asbestsoort | Bepaling mate van beschadiging | Risico-categorie | Foto |
|---|---|---|---|
| Asbestcement<br>(harde plaat)<br>Chrysotiel | Sterk beschadigd:<br><ul style="list-style-type: none"> <li>– Stukken eraf</li> <li>– Breukvlakken zichtbaar</li> </ul><br>Historische beschadiging:<br><ul style="list-style-type: none"> <li>– Afgeronde hoeken</li> <li>– Rafelige structuur of restanten zichtbaar</li> </ul> | oranje | |

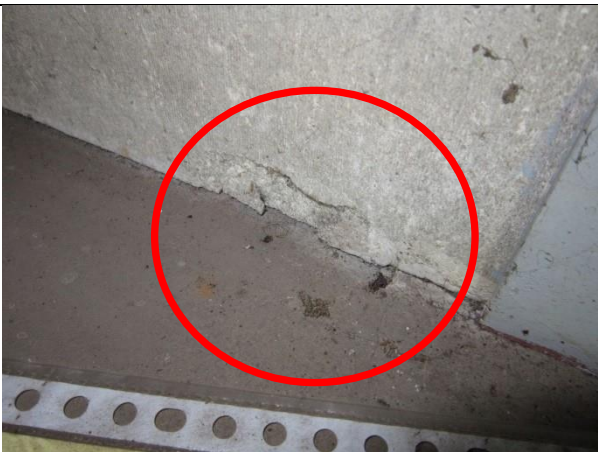
| Toepassing en asbestsoort | Bepaling mate van beschadiging | Risico-categorie | Foto |
|---|---|---|---|
| Asbestcement<br>(harde plaat)<br>Chrysotiel | Sterk beschadigd<br><ul style="list-style-type: none"> <li>– Stukken eraf</li> <li>– Breukvlakken zichtbaar</li> <li>– Restanten zichtbaar</li> </ul> | oranje | |

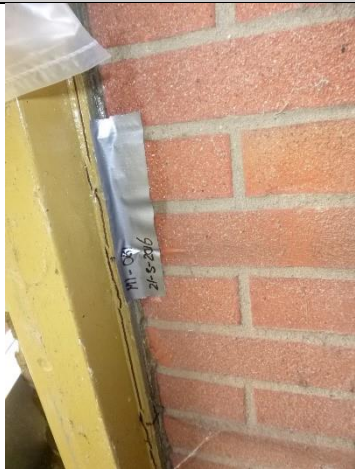
| Toepassing en asbestsoort | Bepaling mate van beschadiging | Risico-categorie | Foto |
|---|---|---|---|
| Kit<br>Chrysotiel<br>i.c.m.<br>anthofylliet | Licht beschadigd:<br>– Geen scheuren<br>– Geen korrelige structuur<br><br>Let op: kan overal toepast zijn (binnen en buiten) | geel | |

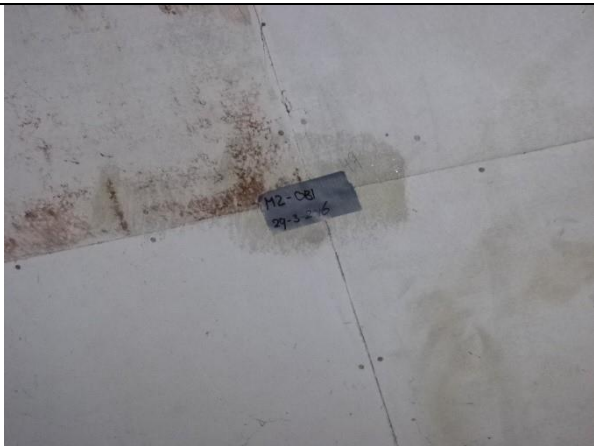
| Toepassing en asbestsoort | Bepaling mate van beschadiging | Risico-categorie | Foto |
|---|---|---|---|
| Asbestcement, plafond (harde plaat)<br>Chrysotiel | Licht beschadigd:<br>– Lichte putten, deuken<br>– Geen scheuren | geel | |

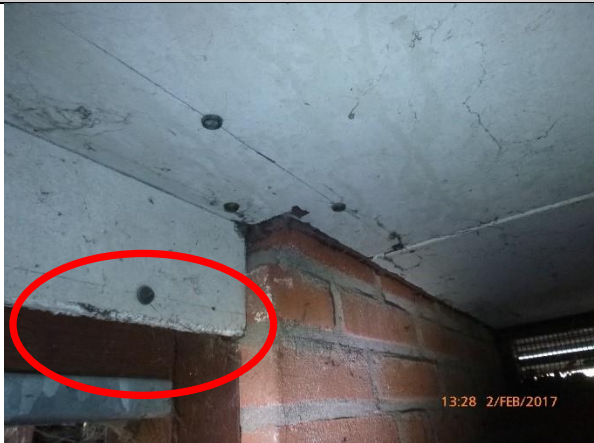
| Toepassing en asbestsoort | Bepaling mate van beschadiging | Risico-categorie | Foto |
|---|---|---|---|
| Beplating, plafond (zacht) Amfibool | Sterk beschadigd: <ul style="list-style-type: none"> <li>– Gaten/scheuren</li> <li>– Sterk gerafelde randen</li> </ul> | <b>rood</b> | |

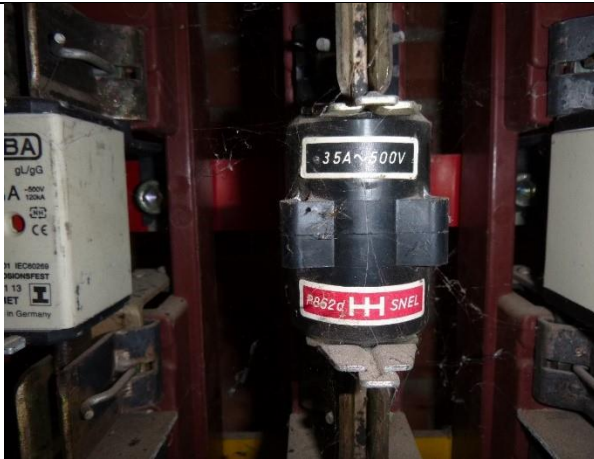
| Toepassing en asbestsoort | Bepaling mate van beschadiging | Risico-categorie | Foto |
|---|---|---|---|
| Bakeliet (meszekering) Chrysotiel | Niet tot licht beschadigd<br><br>Sterk beschadigde behuizing komt bijna niet voor! | <b>geel</b> | |

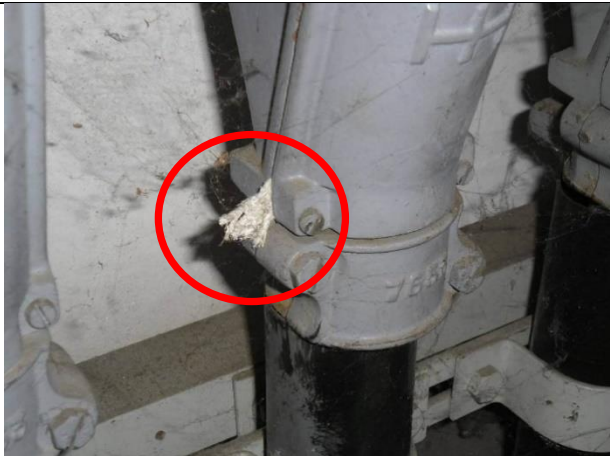
| Toepassing en<br>asbestsoort | Bepaling mate van<br>beschadiging | Risico-<br>categorie | Foto |
|---|---|---|---|
| Koord<br>(eindsluiting<br>LS)<br>Chrysotiel | Niet beschadigd:<br>– Niet uitpuilend/<br>uithangend<br>– Niet zichtbaar<br><br>Licht beschadigd:<br>– Zichtbaar<br>– Niet uitpuilend/<br>uithangend | geel | |
| | | oranje | |

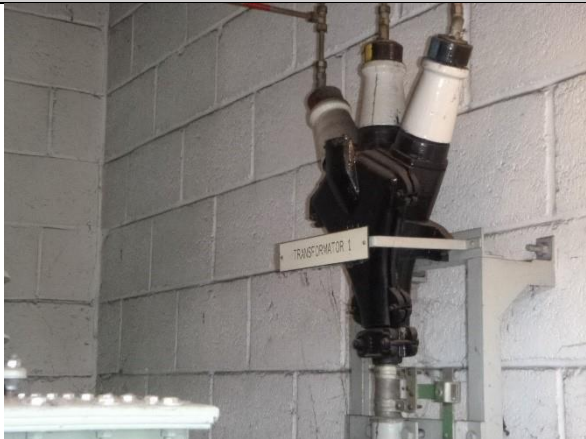
| Toepassing en<br>asbestsoort | Bepaling mate van<br>beschadiging | Risico-<br>categorie | Foto |
|---|---|---|---|
| Koord<br>(eindsluiting<br>MS)<br>Chrysotiel | Niet beschadigd: <ul style="list-style-type: none"> <li>– Niet uitpuilend/<br/>uithangend</li> <li>– Niet zichtbaar</li> </ul><br>Licht beschadigd: <ul style="list-style-type: none"> <li>– Zichtbaar(in felsnaad)</li> <li>– Niet uitpuilend/<br/>uithangend</li> </ul> | <b>geel</b> | |

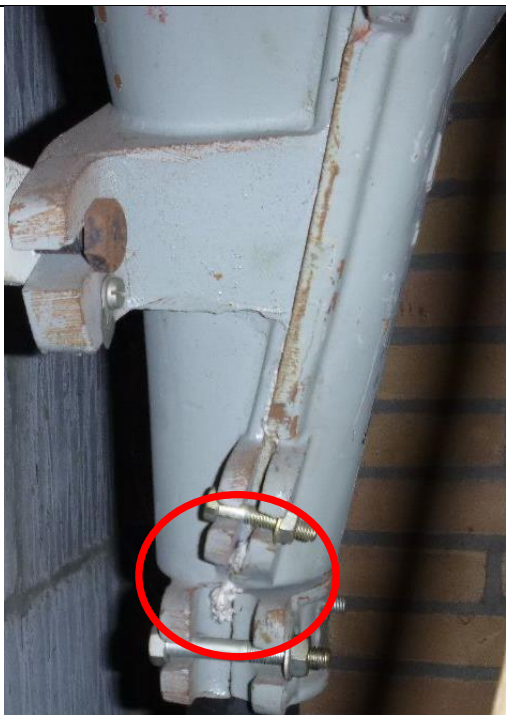
| Toepassing en<br>asbestsoort | Bepaling mate van<br>beschadiging | Risico-<br>categorie | Foto |
|---|---|---|---|
| Koord<br>(eindsluiting<br>MS)<br>Chrysotiel | Sterk beschadigd: <ul style="list-style-type: none"> <li>– Uitpuilend</li> <li>– Uithangend</li> </ul> | <b>oranje</b> | |

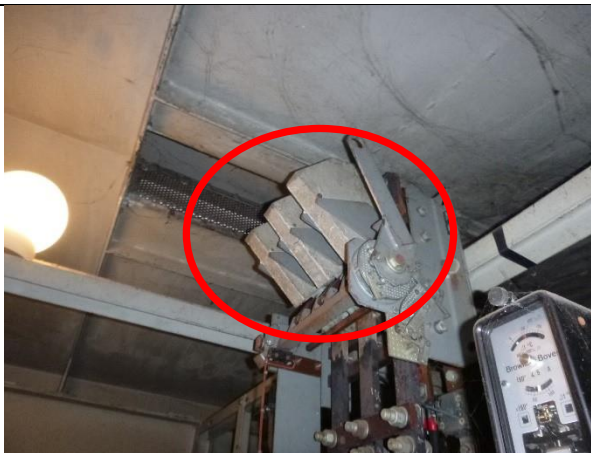
| Toepassing en<br>asbestsoort | Bepaling mate van<br>beschadiging | Risico-<br>categorie | Foto |
|---|---|---|---|
| Asbestcement<br>LS scheider<br>vonkschotten<br>(harde plaat)<br>Chrysotiel | Licht beschadigd: <ul style="list-style-type: none"> <li>– Putten, geen gaten</li> <li>– Geen rafelige structuur</li> </ul> | <b>geel</b> | |

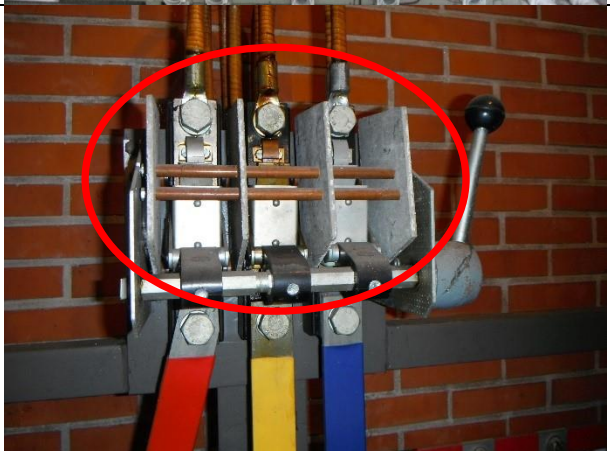
| Toepassing en asbestsoort | Bepaling mate van beschadiging | Risico-categorie | Foto |
|---|---|---|---|
| Asbestcement vonkschotten (harde plaat) Chrysotiel | Licht beschadigd: <ul style="list-style-type: none"> <li>– Putten, geen gaten</li> <li>– Geen rafelige structuur</li> </ul> | geel | |

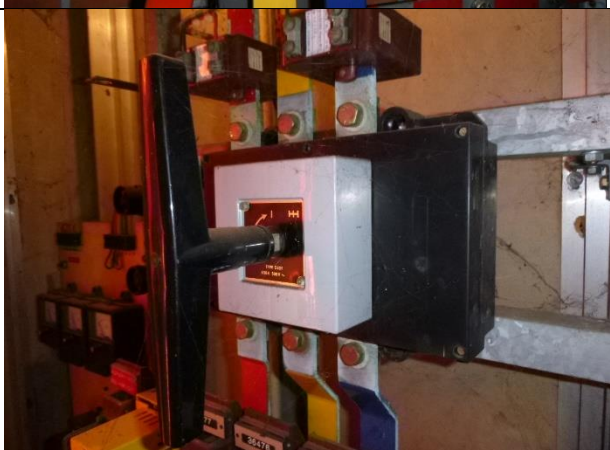
| Toepassing en asbestsoort | Bepaling mate van beschadiging | Risico-categorie | Foto |
|---|---|---|---|
| Bakeliet behuizing | Niet tot licht beschadigd<br><br>Sterk beschadigde behuizing komt bijna niet voor! | geel | |

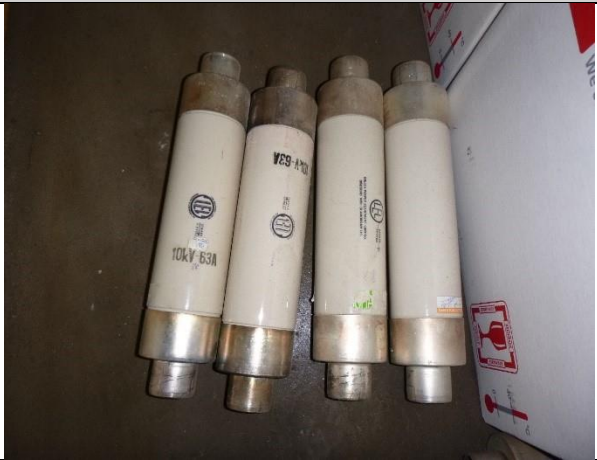
| Toepassing en asbestsoort | Bepaling mate van beschadiging | Risico-categorie | Foto |
|---|---|---|---|
| Pakking (middenspanningspatroon) Chrysotiel | Niet beschadigd: <ul style="list-style-type: none"> <li>– Volledig afgeschermd</li> <li>– Pakking aan binnenzijde</li> </ul> | geel | |

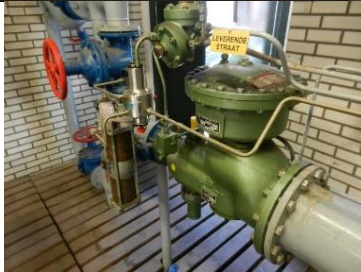
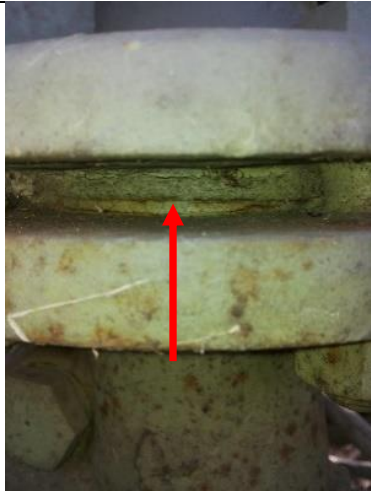
| Toepassing en asbestsoort | Bepaling mate van beschadiging | Risico-categorie | Foto |
|---|---|---|---|
| Pakking (tussen flenzen) Chrysotiel | Licht beschadigd: <ul style="list-style-type: none"> <li>– Zichtbaar</li> <li>– Geen rafelige structuur</li> <li>– Geen bewerkte randen</li> </ul> | geel | <br> |

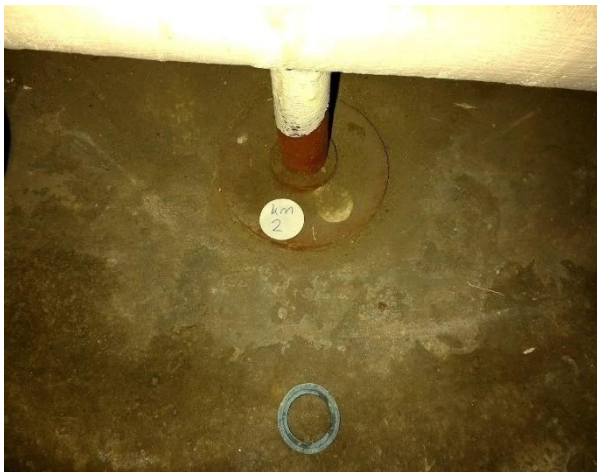
| Toepassing en asbestsoort | Bepaling mate van beschadiging | Risico-categorie | Foto |
|---|---|---|---|
| Pakking (losliggend) Chrysotiel | Licht beschadigd: <ul style="list-style-type: none"> <li>– Geen rafelige structuur</li> <li>– Licht aangetaste randen.</li> </ul> | geel | |

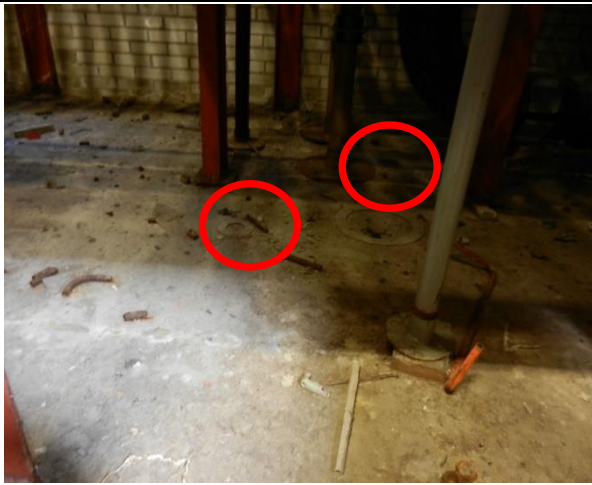
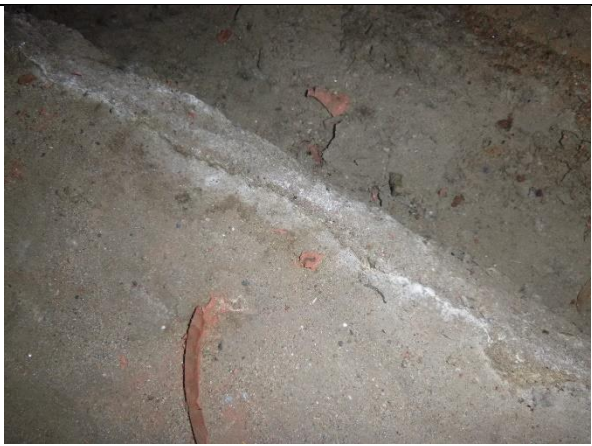
| Toepassing en<br>asbestsoort | Bepaling mate van<br>beschadiging | Risico-<br>categorie | Foto |
|---|---|---|---|
| Pakking<br>(losliggend)<br>Chrysotiel | Zwaar beschadigd<br>– Gebroken<br>– Gerafelde pakking<br>– Restanten | oranje | |

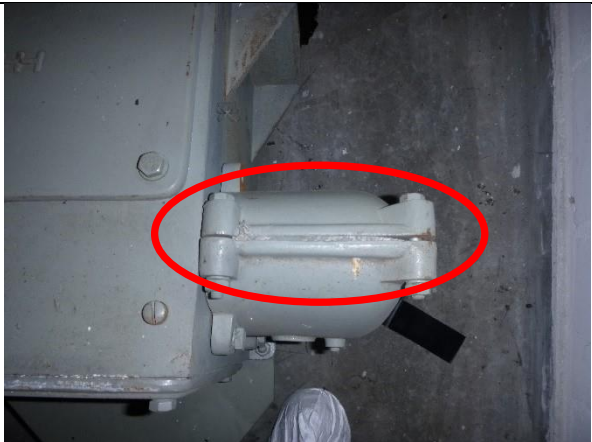
| Toepassing en<br>asbestsoort | Bepaling mate van<br>beschadiging | Risico-<br>categorie | Foto |
|---|---|---|---|
| Koord<br>(Conel rail)<br>Chrysotiel | Licht beschadigd:<br>– Niet uitpuilend/<br>uithangend<br>– Enkel zichtbaar in de<br>felsnaden. | geel | |

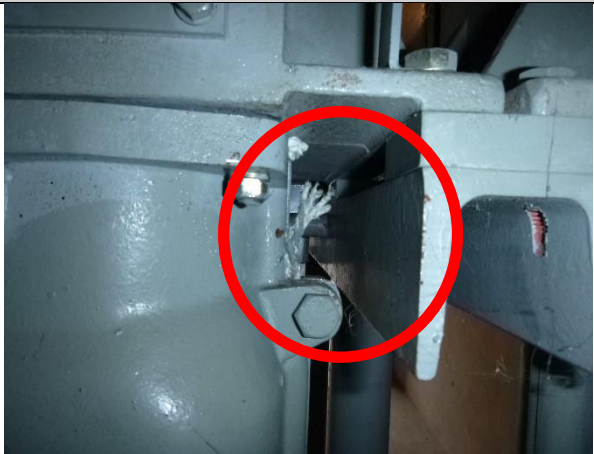
| Toepassing en asbestsoort | Bepaling mate van beschadiging | Risico-categorie | Foto |
|---|---|---|---|
| Koord (Conel eindsluiting) Chrysotiel | Sterk beschadigd: <ul style="list-style-type: none"> <li>– Uitpuilend/uithangend</li> <li>– Rafelige structuur</li> </ul> | oranje | |

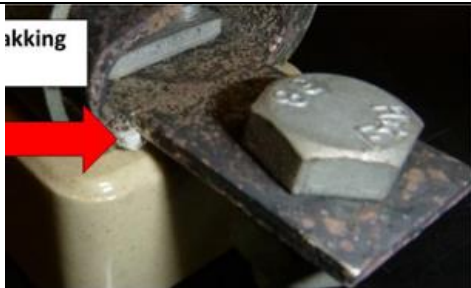
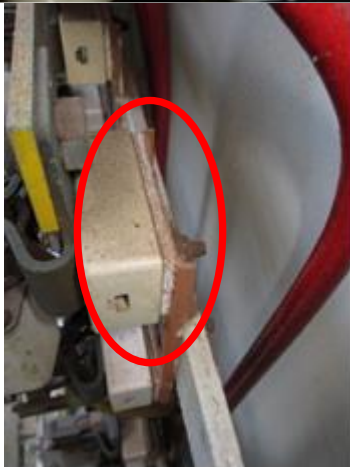
| Toepassing en asbestsoort | Bepaling mate van beschadiging | Risico-categorie | Foto |
|---|---|---|---|
| Isolatieplaatje (meszekeringhouder) Chrysotiel | Licht beschadigd: <ul style="list-style-type: none"> <li>– Niet uitpuilend</li> <li>– Geen rafelige structuur enkel zichtbaar tussen de houder en het frame</li> </ul> | geel | |

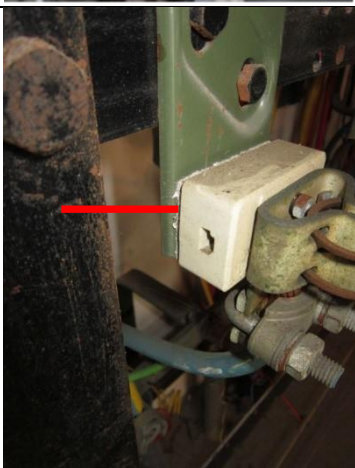
| Toepassing en asbestsoort | Bepaling mate van beschadiging | Risico-categorie | Foto |
|---|---|---|---|
| Isolatieplaatje (meszekeringhouder) Chrysotiel | Sterk beschadigd: <ul style="list-style-type: none"> <li>– Uitpuilend</li> <li>– Rafelige structuur</li> <li>– Vezelbundels zichtbaar</li> </ul> | oranje | |

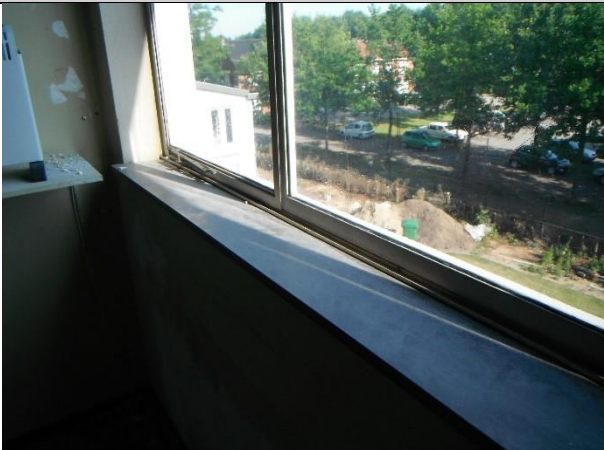
| Toepassing en asbestsoort | Bepaling mate van beschadiging | Risico-categorie | Foto |
|---|---|---|---|
| Vensterbank (hard) Chrysotiel | Licht beschadigd: <ul style="list-style-type: none"> <li>– Breukvlak</li> <li>– Stuk eraf</li> <li>– Afgeronde hoeken</li> <li>– Geen rafelige structuur/ recente breuken</li> <li>– Geen restanten zichtbaar</li> </ul> Let op: sterk beschadigde vensterbanken komen nauwelijks voor (oranje risicocategorie indien meerdere restanten aanwezig zijn). | geel | |

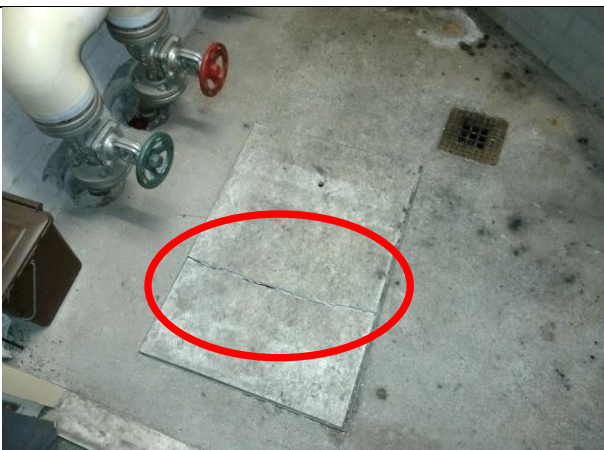
| Toepassing en asbestsoort | Bepaling mate van beschadiging | Risico-categorie | Foto |
|---|---|---|---|
| Kruipluik (hard) Chrysotiel | Sterk beschadigd: <ul style="list-style-type: none"> <li>– Stukken eraf / breukvlakken</li> <li>– Restanten aanwezig</li> </ul> Historische (licht) beschadiging indien: <ul style="list-style-type: none"> <li>– Afgeronde hoeken</li> <li>– Geen rafelige structuur</li> <li>– Geen recente breuk</li> <li>– Geen restanten zichtbaar</li> </ul> | oranje | |

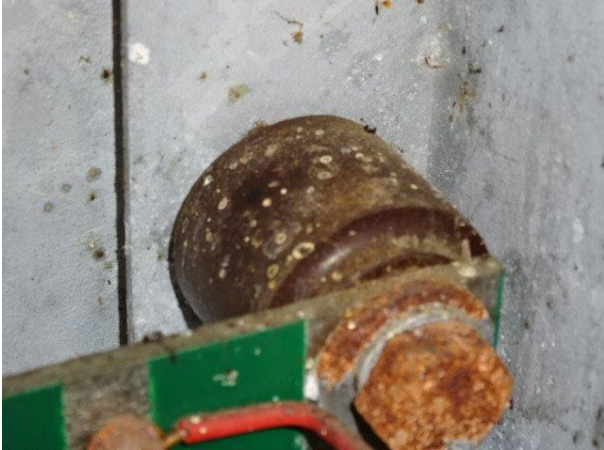
| Toepassing en asbestsoort | Bepaling mate van beschadiging | Risico-categorie | Foto |
|---|---|---|---|
| Afstandhouder Chrysotiel | Niet beschadigd of sterk beschadigd: <ul style="list-style-type: none"> <li>– Krassen</li> <li>– Beschadigde hoeken</li> <li>– Gebroken/stukken eraf</li> </ul> | geel | |
