# Werken aan asbest fitterskit in de praktijk

## Verwijderen van een in pandige aansluiting met asbesthoudend fitterskit

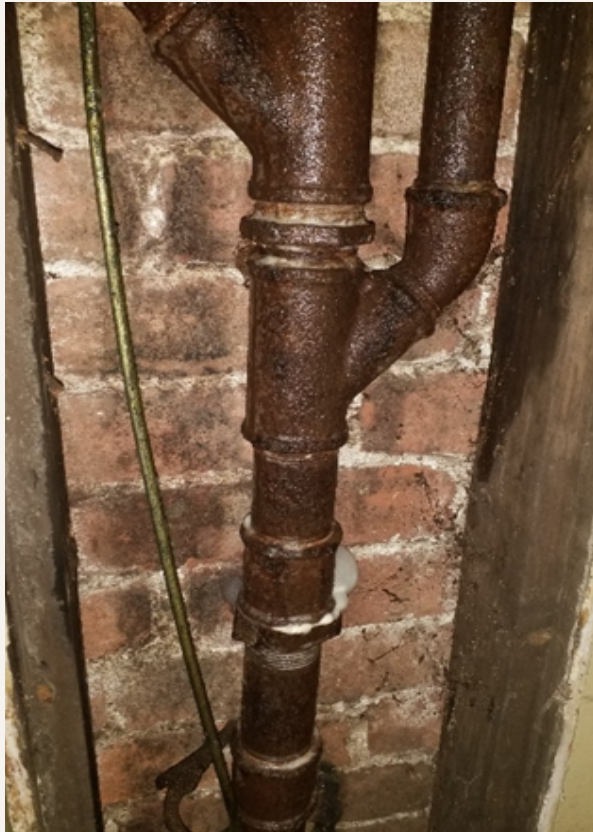
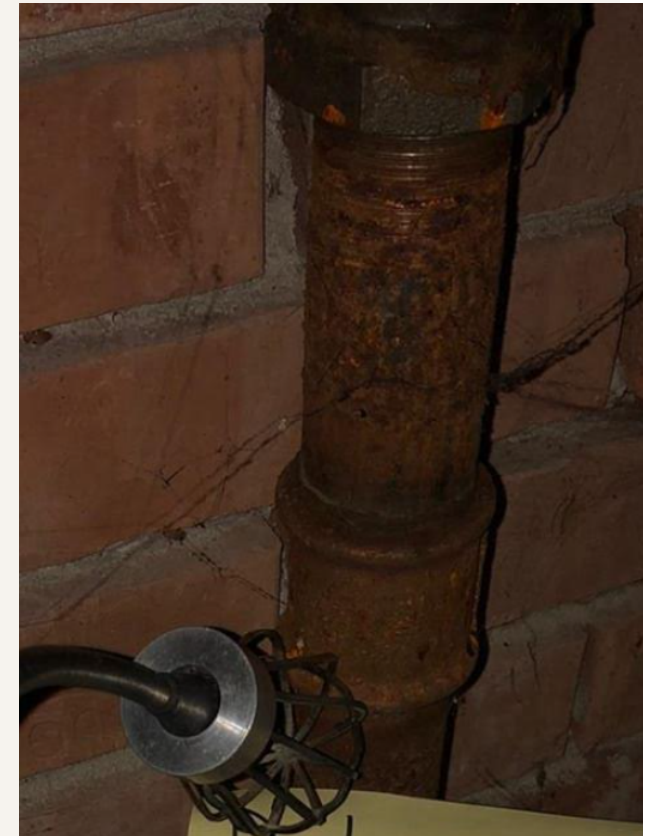
De aansluitleiding moet vervangen worden. De leiding is strak tegen de muur gemonteerd. Er is onvoldoende ruimte om te werken met het snij-ijzer.

In deze situatie is door het weggakken van een deel van de muur voldoende ruimte gemaakt om met het snij-ijzer te werken.

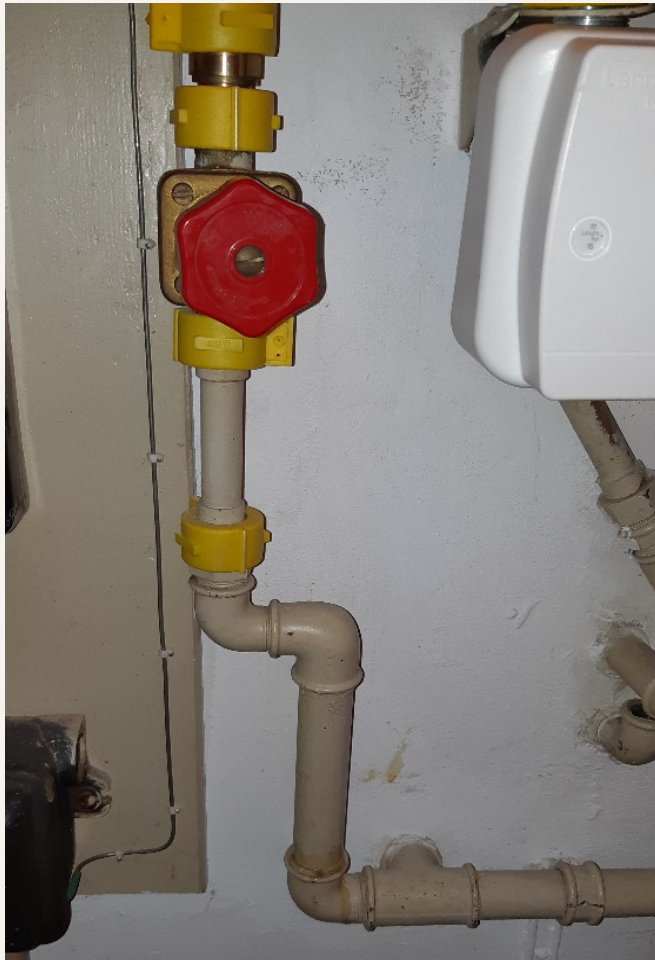
Het vervangen van de aansluiting. De aansluitleiding is weggewerkt in de muur en komt via de woning van de burens meterkast binnen.

De leidingdelen zijn met een snij-ijzer verwijderd. Het T-stuk in de muur is met behulp van de natte doek methode (volgens de werkinstructie 'hoofdkraan/drukregelaar vervangen') losgedraaid en verwijderd.

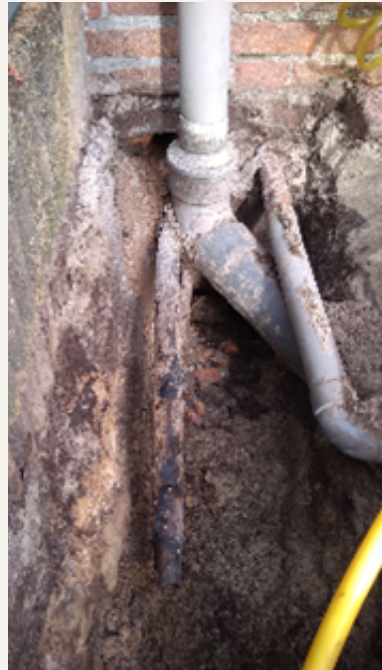
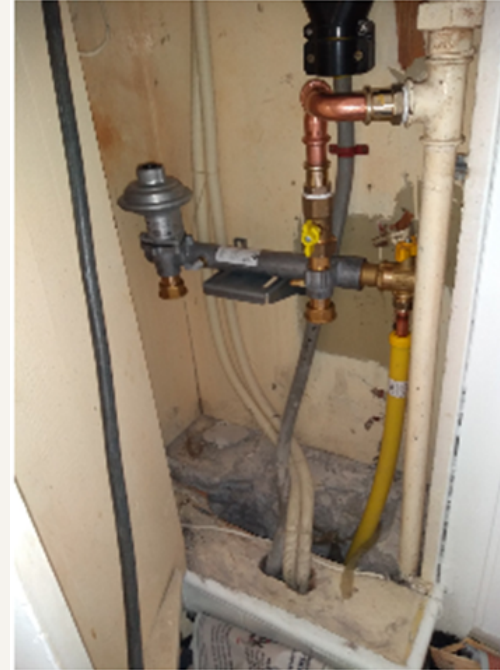
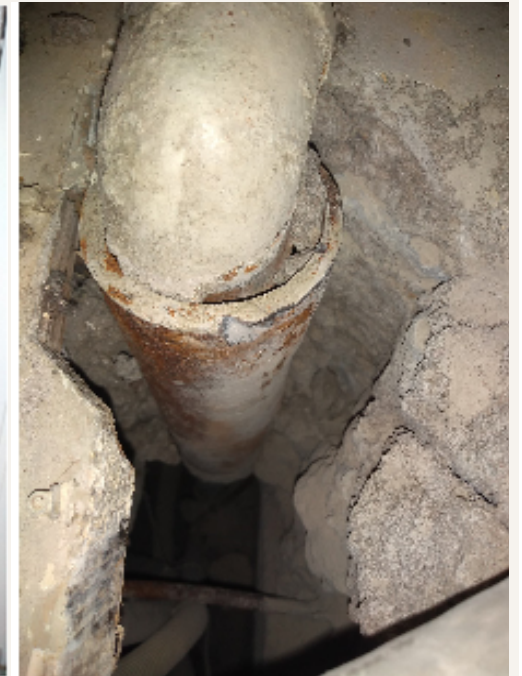
Het vervangen van de aansluiting. De leiding is in de meterkast onder de houten vloer ingestort in beton.

De aansluitleiding kon niet met de huidige instructie verwijderd worden. Het was ook niet mogelijk om de natte doek methode toe te passen. Het project is om die reden teruggeven aan het Netwerkbedrijf en zal gesaneerd worden onder asbestcondities.
