## Maatregelen medewerker bij het verwijderen van een aansluitleiding met asbesthoudende fitterskit d.m.v. snijden (binnen en buiten)

### Risico: Verwijderen van een aansluitleiding met asbesthoudende fitterskit d.m.v. snijden (binnen en buiten)

Werkwijze bieden voor het op een veilige manier verwijderen van hennep verbindingen met asbesthoudende fitterskit op hoofdleidingen en aansluitleidingen buiten en binnen. Voor laagbouw houd dit in het verwijderen van de aansluitleiding tot aan de hoofdkraan en bij hoogbouw tot na de eerste vloerdoorvoer of op een geschikte plaats in het souterrain of schuurtjes.

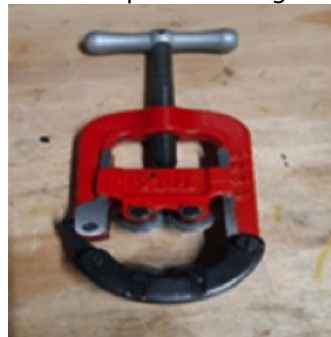
**Foto 1 - Snij-ijzer met 4 mesjes**

- Snijgereedschap (foto 1)
- Keuze uit 2 type vochtige doekjes, Polkadot wetwipes of Wypall 7772 of Wypall 7775 doekjes (foto 2)
- Voldoende met asbestopdruk gemerkte luchtdichte kunststof afvalzakken
- Duct tape

7. Als het snij-ijzer geen kwartslag rond te krijgen is, mag het restant (kleine stukjes, maximaal 1 à 2 cm) met een handzaag doorgezaagd worden.
8. Probeer het doorsnijden van de buis tot een minimum te beperken.

11. Maak het snij-ijzer schoon met een vochtig doekje en stop deze direct in de asbest afvalzak.
12. Inspecteer het oppervlak/vloer onder verwijderde leidingen op brokjes kit en hennep. Maak het oppervlak onder de verwijderde leidingen ruim schoon met een nieuw vochtig doekje en stop deze ook direct in de asbest afvalzak.

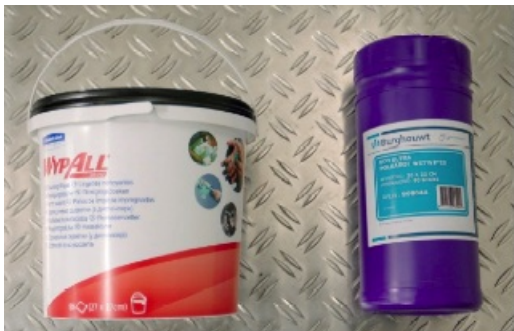
Foto 2 – Wypall of Polkadot Wetwipes

- Gebruik alleen de voorgeschreven materialen.
- De voorgeschreven vochtige doekjes dienen nat te zijn, te droge doekjes hebben geen effect en zorgen voor extra emissie.
