## Maatregelen organisatie bij blootstelling aan asbest bij het verwijderen van een component met zichtbaar, grotendeels omsloten asbest

### Risico: Blootstelling aan asbest bij het verwijderen van een component met zichtbaar, grotendeels omsloten asbest

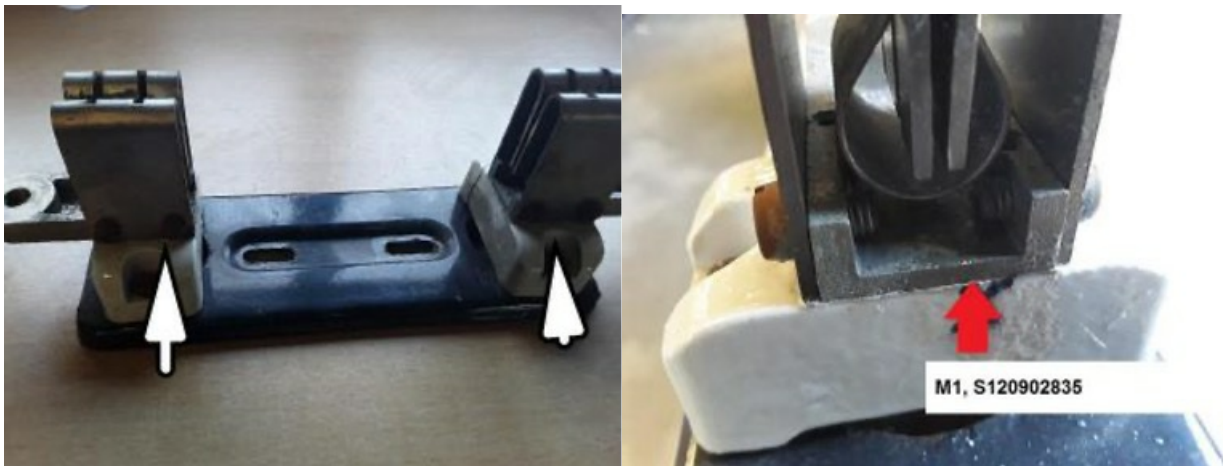
<https://www.bronnenboek.nl/asbestcomponent/e-221> <sup>[2]</sup>

Niet-hechtgebonden pakking tussen klem van meszekering en porselein voetstuk.

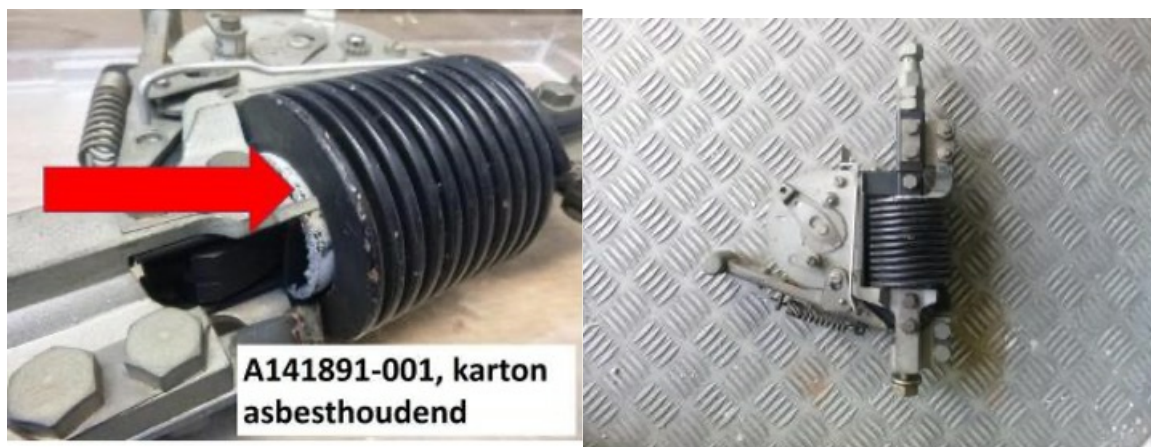
<https://www.bronnenboek.nl/asbestcomponent/e-1198> [3]

Asbesthoudende kartonnen huls in beveiligingsrelais
